UNIVERSIDAD NACIONAL DE JULIACA
FACULTAD DE CIENCIAS DE INGENIERÍA
ESCUELA PROFESIONAL DE INGENIERÍA AMBIENTAL Y
FORESTAL

INFORME FINAL

**Diagnóstico de la calidad del agua para consumo humano en la zona
periférica del distrito de Caracoto y plan de ecoeficiencia**

PROYECTO EN PROYECCIÓN SOCIAL

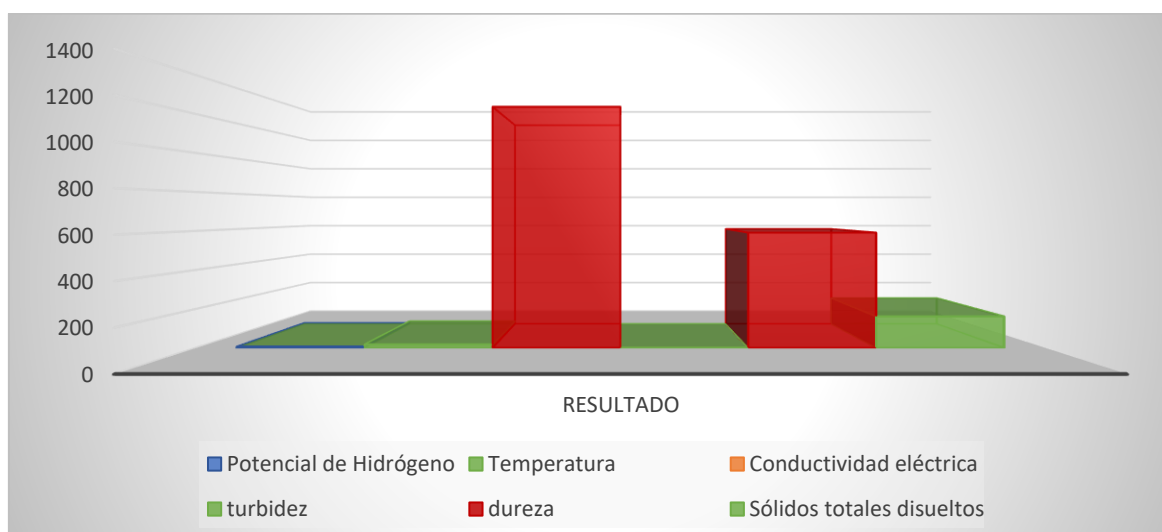
Figura 1

Resultados en época de estiaje

Interpretación: En la figura 1 se observan los resultados de los parámetros de campo evaluados en época de estiaje en el laboratorio de la universidad. El color rojo muestra que no se encuentra dentro de los límites máximos permisibles, como lo son dureza y conductividad eléctrica, en caso de el color verde si se encuentran dentro de los límites máximos permisibles como lo es el potencial de hidrógeno, temperatura, turbidez y sólidos totales disueltos.

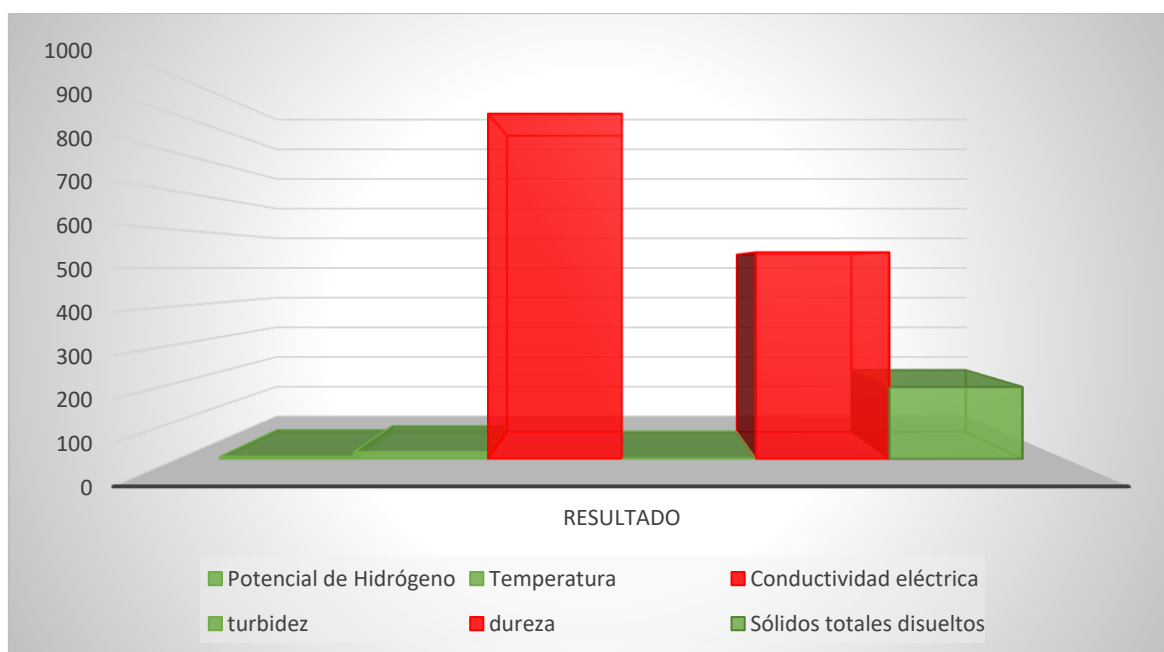
Figura 2

Resultados en época de estiaje

Interpretación: En la figura se observan los resultados de los parámetros de campo evaluados en época de avenida en el laboratorio de la universidad. El color rojo muestra que no se encuentra dentro de los límites máximos permisibles, como lo son dureza y conductividad eléctrica, en caso de el color verde si se encuentran dentro de los límites máximos permisibles como lo es el potencial de hidrógeno, temperatura, turbidez y sólidos totales disueltos.

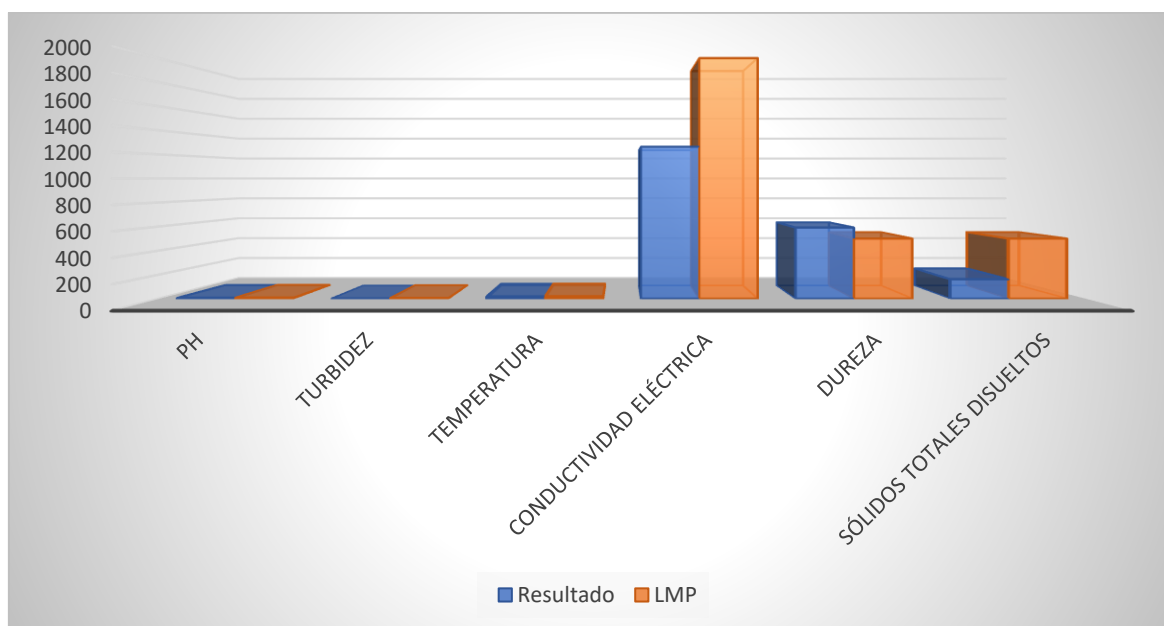
Figura 3

Resultados en comparativa con los LMP en época de estiaje

Interpretación: En la figura se muestran los resultados obtenidos en época de estiaje en comparación con las normativas vigentes. El parámetro que no cumple con las normativas es la dureza, debido a que sobrepasa el LMP.

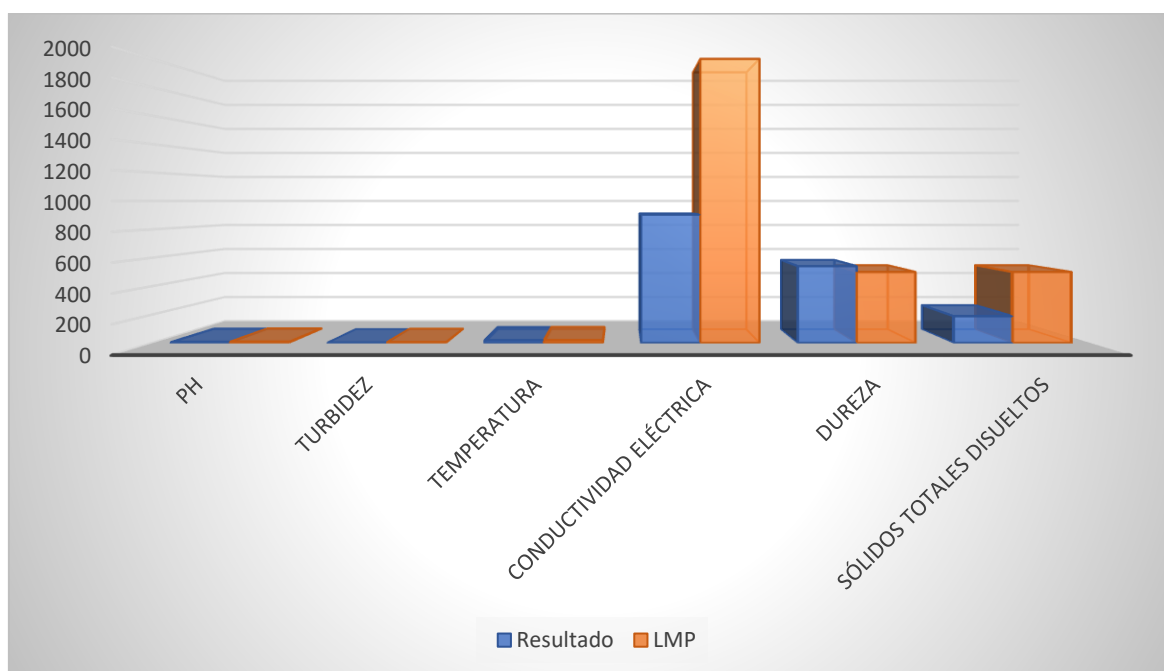
Figura 4

Resultados en comparativa con los LMP en época de avenida

Interpretación: En la figura se muestran los resultados obtenidos en época de avenida en comparación con las normativas vigentes. El parámetro que no cumple con las normativas es la dureza, debido a que sobrepasa el LMP.
